### Особенности вибрационной диагностики металлургических машин в условиях предупредительного ремонта

*Предпринята попытка на основе материалов, полученных в ходе исследования вибрационной активности редуктора главной линии обжимной клетки, проанализировать воздействие сезонного фактора на работоспособность этого оборудования, установить период съема информации, обеспечивающей успешное применение автоматизированной системы технической диагностики данных узлов.*

В статье предпринята попытка на основе материалов, полученных в ходе исследования вибрационной активности редуктора ЦОС-120 главной линии обжимной клетки 350, проанализировать воздействие сезонного фактора на работоспособность этого оборудования, уста-

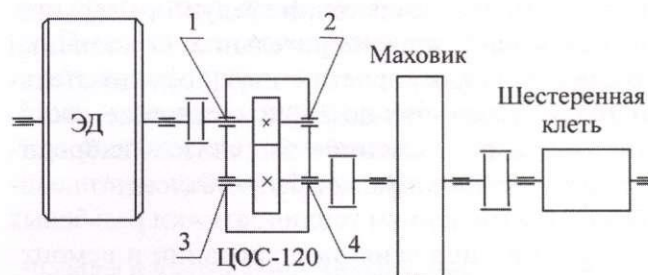
**Рис. 1. Расположение точек измерения параметров вибрации редуктора ЦОС-120:**

Исследование вибрационной активности цилиндрического одноступенчатого редуктора ЦОС-120 главной линии обжимной клетки 350 выполнено в период февраля—мая 2017 г. Измерения параметров вибрации проводили при работе оборудования в режиме рабочего хода, при помощи вибromетра 107В и пьезоэлектрического датчика. Крепление датчика осуществляли при помощи магнита. Схема размещения точек измерения вибрационных параметров редуктора ЦОС-120 приведена на рис. 1, результаты измерения в хронологическом порядке — в таблице.

1 и 2 — подшипники быстроходного вала редуктора со стороны, соответственно, электродвигателя и шестеренной клетки; 3 и 4 — подшипники тихоходного вала редуктора со стороны, соответственно, электродвигателя и шестеренной клетки; ЭД — электродвигатель

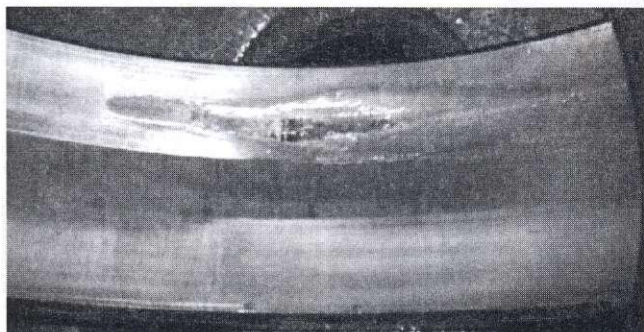
1. На беговой дорожке одного из рядов роликов подшипника со стороны обжимной клетки присутствуют следы схватывания (рис. 2). Размеры повреждения позволяют предположить о наличии данного дефекта в скрытом виде при установке подшипника и дальнейшем интенсивном развитии при снижении демпфирующих свойств масляной пленки при повышении температуры окружающего воздуха.

Рис. 2. Повреждения на беговой дорожке наружного кольца подшипника

Изложенное позволило сделать вывод о том, что разрушение деталей подшипника произошло в результате неблагоприятного сочетания комплекса параметров, определяющих его работоспособное состояние: ослабление резьбовых соединений, износ посадочных мест. Иницирующим событием послужило изменение температуры окружающей среды.

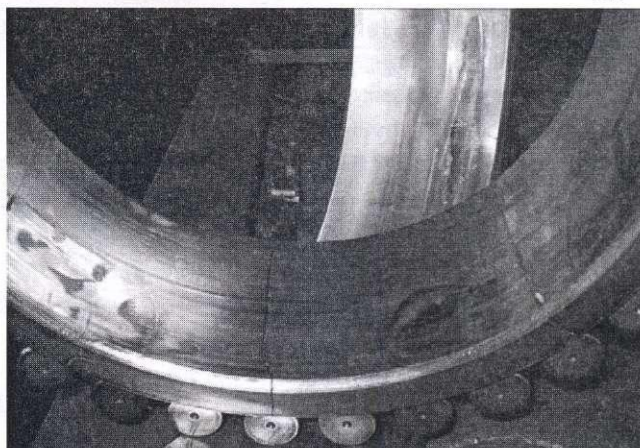
2. Внутреннее кольцо подшипника со стороны электродвигателя имеет многочисленные трещины (рис. 3) и следы проворота на посадочной поверхности. Это результат воздействия динамических (ударных) нагрузок из-за повышенных зазоров, ослабления посадки внутреннего кольца подшипника при сборке и повышения момента сопротивления при работе подшипника.

Рис. 3. Трещины и следы проворота на посадочной поверхности внутреннего кольца подшипника

Таким образом было определено, что развитие повреждений подшипников носило лавинообразный характер, связанный с изменением внешних условий работы, в частности с изменением температуры окружающей среды и свойств масляной пленки в узлах трения. Это увеличило и динамические удары по внутреннему кольцу одного из подшипников, в дополнении к ослаблению резьбовых соединений и износу посадочных мест подшипников. Разрушение деталей подшипника произошло в результате неблагоприятного сочетания ком-
